Provfiske

Kävlingeån - Bråån 2015

Kävlingeåns – Löddeåns fvo

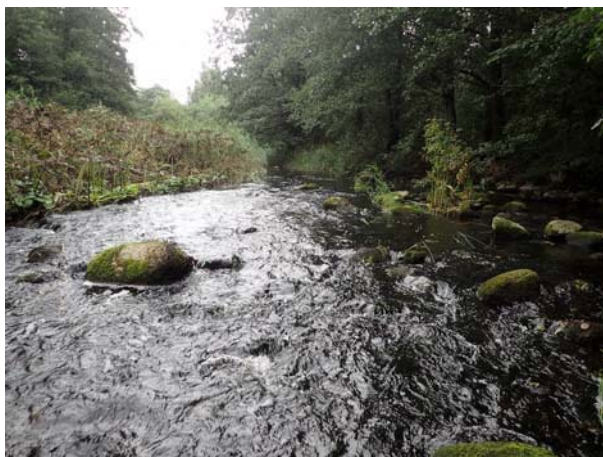
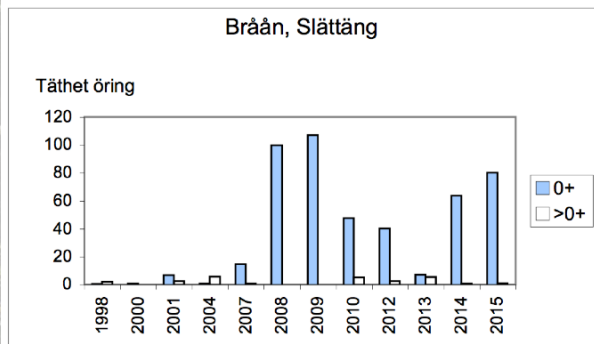
Anmärkning: Lokalen är belägen uppströms en vägbro. Tätheten av öring var måttlig hög. Biotopen utgörs av en mycket fin ström-fors biotop med mycket block och sten. Lokalen har tidigare undersökts (1998-2014), då erhöles elritsa, grönling, gädda, mört, sandkrypare, ål och öring. Vid fisket **2015 registrerades lax (0+)** för första gången på denna lokal. Tre grönlingar var missbildade med ryg deformation vid fisket 2015. Negativ påverkan sker troligtvis vissa år från Eslövs reningsverk. Mycket låga tätheter av 0+ öring åren 1998-2007 och 2013.

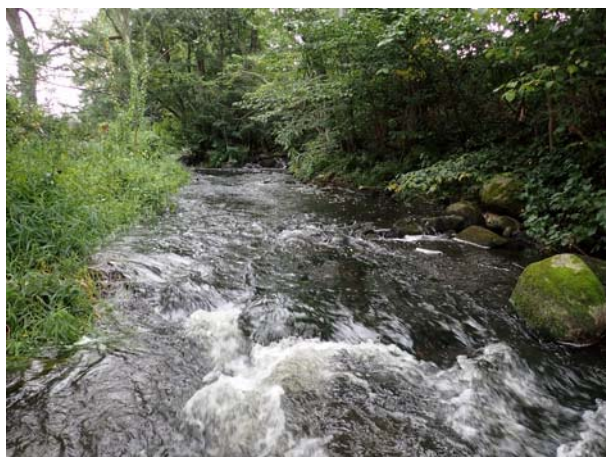
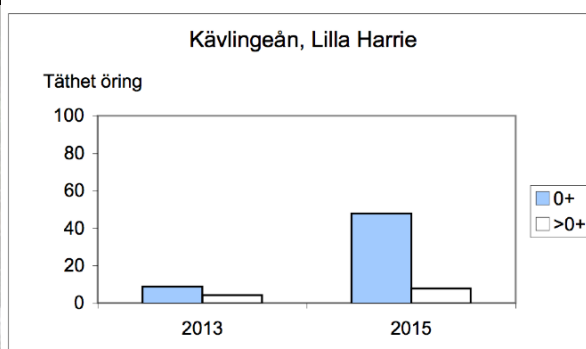
Anmärkning: Lokalen är belägen i en sidofåra, nedströms en fiskväg, byggd 2010. Biotopen utgörs av en mycket fin ström miljö i en ursprunglig åfåra nedströms dämnet vid Lilla Harrie. Lokalen har tidigare undersökts 2013, då erhöles abborre, grönling, gädda, id, lake, löja, mört, sandkrypare, ål och öring. Tätheten av öring var måttlig hög vid fisket 2015, betydligt högre jämfört med fisket 2013.

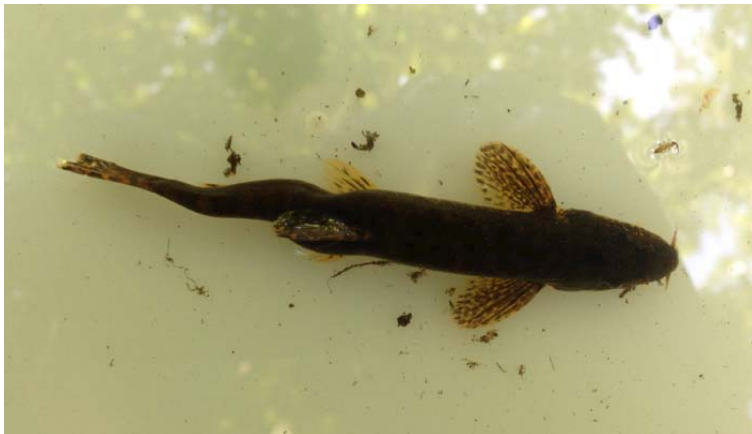
Missbildad grönling med ryggdeformation.

Anmärkning: Lokalen är belägen 2 km nedströms Eslövs reningsverk. Vid fisket 2015 var tätheten av öring måttlig hög. Biotopen utgörs av en naturlig ström-fors biotop med mycket block och sten. Lokalen har tidigare undersökts (1993-2014), då erhöles elritsa, grönling, gädda, lax, nejonöga, mört, sandkrypare, ål och öring. Tätheten av öring har varit mycket låg under senare år, 2006, 2008, 2010, 2013 och 2014, vilket tyder på en betydande påverkan. Fiskdöd observerades sommaren 2010. Negativ påverkan sker på öringen vissa år på grund av bristfällig rening vid Eslövs reningsverk (bräddning). Fyra grönlingar var missbildade med ryggdeformation 2014 och en vid fisket 2015.
